# KONSERVATORSKI NAČRT

## Mapa 03

**Ljubljana - Narodna galerija (EŠD 374),**

19\_10KN/ \_\_ , Ljubljana, avgust 2011

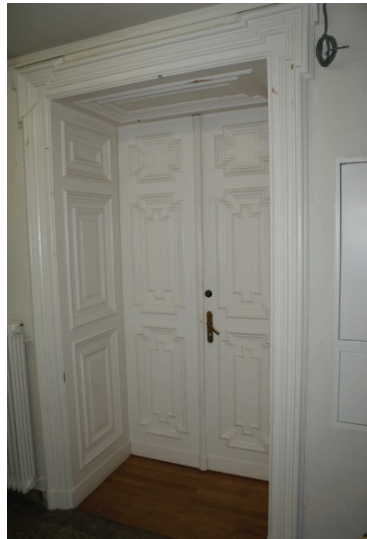
</div> <div>03-7.1.1.14 Vrata tip 6 (11 kom). Pri enih vratih (prostor P11) se preveri možnost zamenjave steklenega polnila z lesenim.</div> | <div>

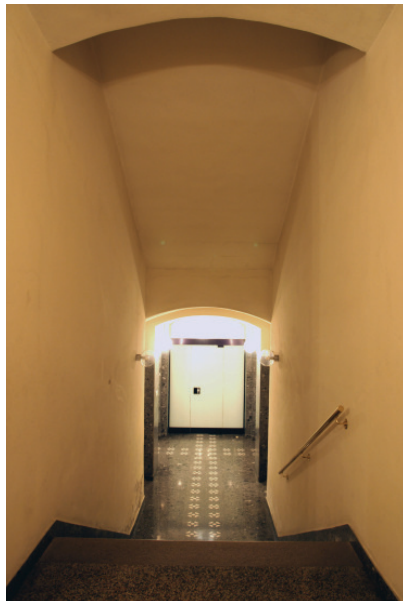
| 03-7 | | KONSERVATORSKO RESTAVRATORSKE TEHNOLOGIJE | | | |
|---|---|---|---|---|---|
| | | Poškodbe:<br>* nečistoče in obloge<br>* madeži različnega izvora<br>* razpoke in praznine na stikih<br>* prhek material v stikih<br>* večje poškodbe<br>* manjkajoči predeli | Vzorec teraca mora natančno posnemati originalnega. Originalnemu teracu mora slediti v barvi, velikosti in obliki granulata.<br><br>Pred gradbeno obrtniški deli je potrebno zaščititi vse obstoječe teraco tlake, ki se ohranjajo. | | |

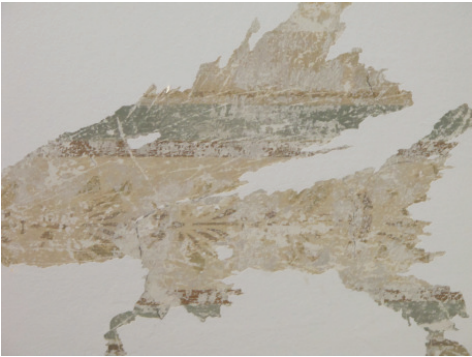
| OPIS | STANJE | POSEG | OZNAČBA |
|---|---|---|---|
| <p>03-7.6.2.1 Restavriranje poslikav M2, M3, M3a</p> | <p>03-7.6.2.2 Dokumentiranje poslikav M3b, M4, M4a, M9</p> | | |

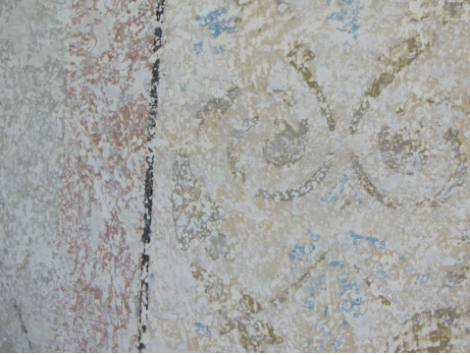
| OPIS | STANJE | POSEG | OZNAČBA |
|---|---|---|---|
| <p>03-7.6.3.1 Restavriranje poslikav P16, P20</p> | <p>03-7.6.3.2 Dokumentiranje poslikav P2a, P3, P5, P6, P7, P9, P12, P14, P19</p> | | |

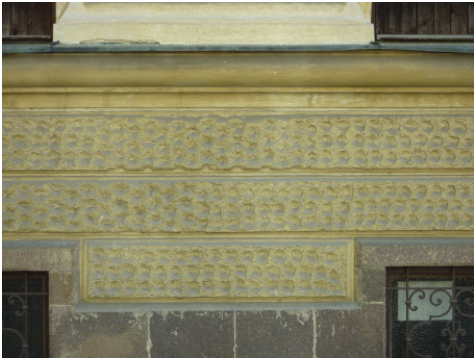
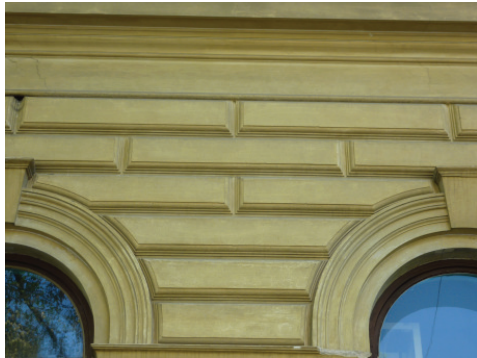
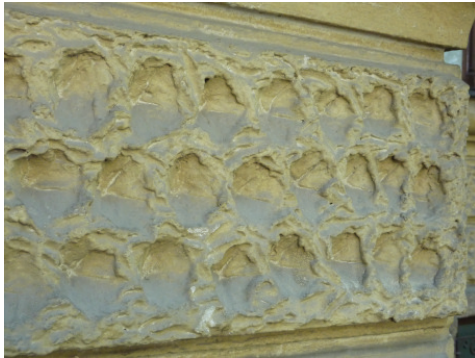
| <div>03-7.10.1 Pripravljalna dela</div> <div>03-7.10.2 Popravilo ometanih delov</div> <div>03-7.10.3 Fasadni belež</div> | | <p>Ometi so izvedeni klasično – groba podloga iz apnenega ometa, polnilo mivka in prodec, deb. ca 5 cm in finalna obdelava z malto iz fine mivke deb. do ca 1 cm. Fasada je zaglajena, barvno členjena, opleskana z apnenim opleskom. Izvedena je v celoti z odebeljenimi ometi, oblikovanimi s členitvami v rustikalni obdelavi (horizontalni pasovi in kvadri s profiliranimi robovi ali vtisnjenimi vzorci).</p> <p>Princip izvedbe površin:</p> <div><div>1. zgornja etaža, ravnani omet, zaglajen, z rustikalno obdelavo na vogalih, v skupni bruto površini 1267, 50 m2</div><div>2. srednja etaža: rustikalna izvedba v pravih horizontalnih kvadrnih s profilirano obrobo, v bruto skupni površini 634,62 m2</div><div>3. spodnji del tik nad coklom, horizontalni pasovi z rustikalnim vtisnjenim vzorcem, v skupni površini 221,26 m2</div></div> <p>Celota : 2.123, 38 m2</p> <p>Ometi na fasadi so v slabem stanju. Plast ometa, s katero je bila fasada preslojena odstopa od podlage in se kruši. Poškodbe so zaradi vlage, v področjih poškodovanih žlebov, spiranja in zamakanja v vogalih ter kapilarne vlage v področju cokla. Površine so poškodovane zaradi izgube vezivnosti materiala.</p> | <p>V pripravljalnih delih se po obstoječem stanju izdela šablone za vlečenje profilacij rustikalnih obdelav in vtiskovanje vzorcev. Za vsak tip izvedbe se pripravi vzorec za ca 1 m2, ki ga potrdi ZVKDS. S pretrkavanjem ometov se ugotovi stanje ometov. Najbolj poškodovane predele ometov se odstrani do trdne podlage oziroma do zidu in nadomesti z novimi, kompatibilnimi z originalom. Končna površina se mora po granulaciji in obdelavi ujemati z originalom. Ostale omete se sanira z ustreznimi sanirnimi maltami na apneni osnovi: ohranjene zaplate in razpoke se očisti prahu, po robovih obšije z naklonskim ometom 5 mm pod nivojem finalne obdelave in nato po plasteh zapolni z novim ometom.</p> | | |
