# CONSERVATION PLAN

## Plečnikova hiša

MML, 19. 6. 2014, MK

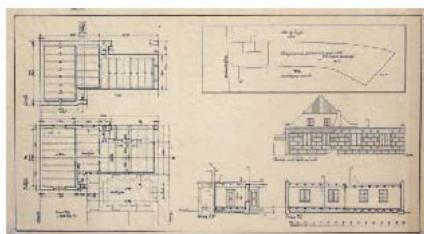
Prvi načrt prizidka hiše Karunova 4, 1923 - pritlični prizidek s pravokotnim dlosom in z ravno streho  
(vir: Plečnikova zbirka)

Ob snovanju prizidka se je Plečnik poigraval z različnimi idejami in izdelal več različnih idejnih načrtov zanj. Finančne zmožnosti so bile dokaj omejene, zato je najprej naredil načrt za pritlični prizidek s pravokotnim dlosom in ravno streho. Po tem je napravil nov načrt za nadstropni prizidek, ki bi imel na fasadi napis GLEJ IN MOLČ. Končno idejo je razvil v načrtu s krožnim dlosom, ki je bil tudi izveden. Vmes se je poigraval z idejo, da bi ob stari hiši postavil novo, samostojno hišo, vendar je bil ta načrt finančno prezahteven in ga je opustil. (Krečič, 1992, str. 162)

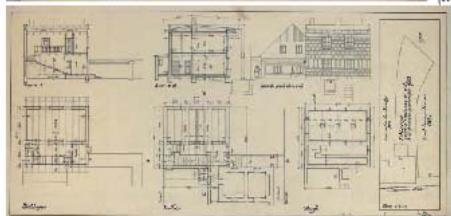
Eden izmed načrtov prizidka hiše Karunova 4, 1923 - nadstropni prizidek s krožnim dlosom in z ravno streho, na fasadi napis "Glej in molč"  
(vir: Plečnikova zbirka)

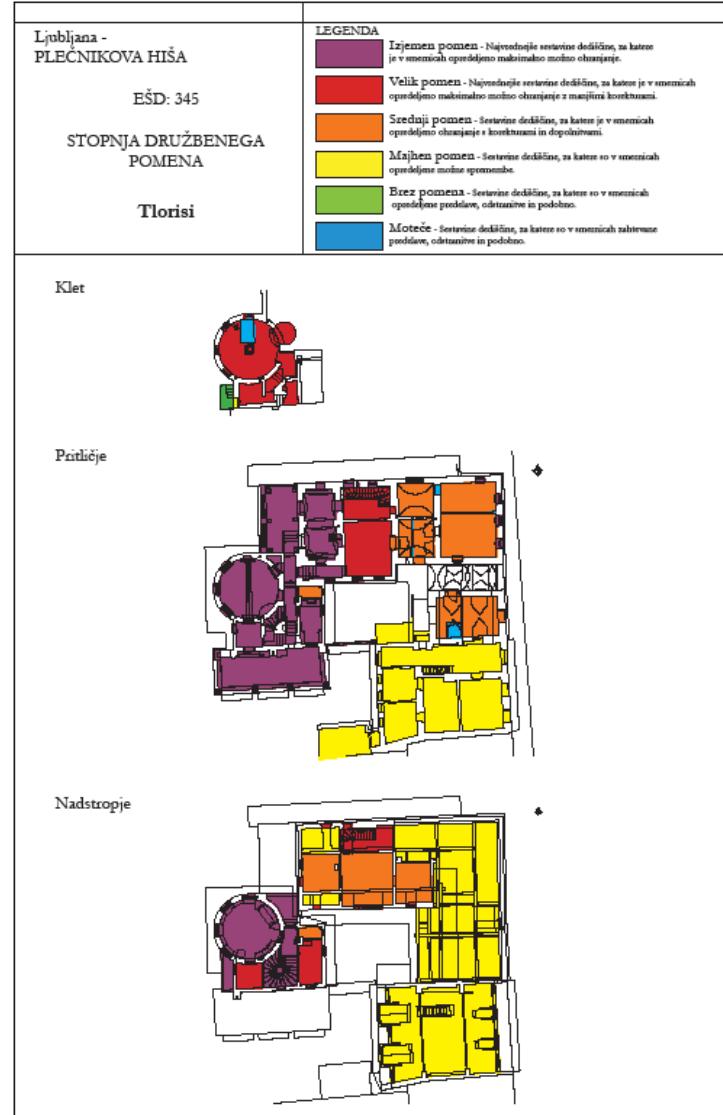
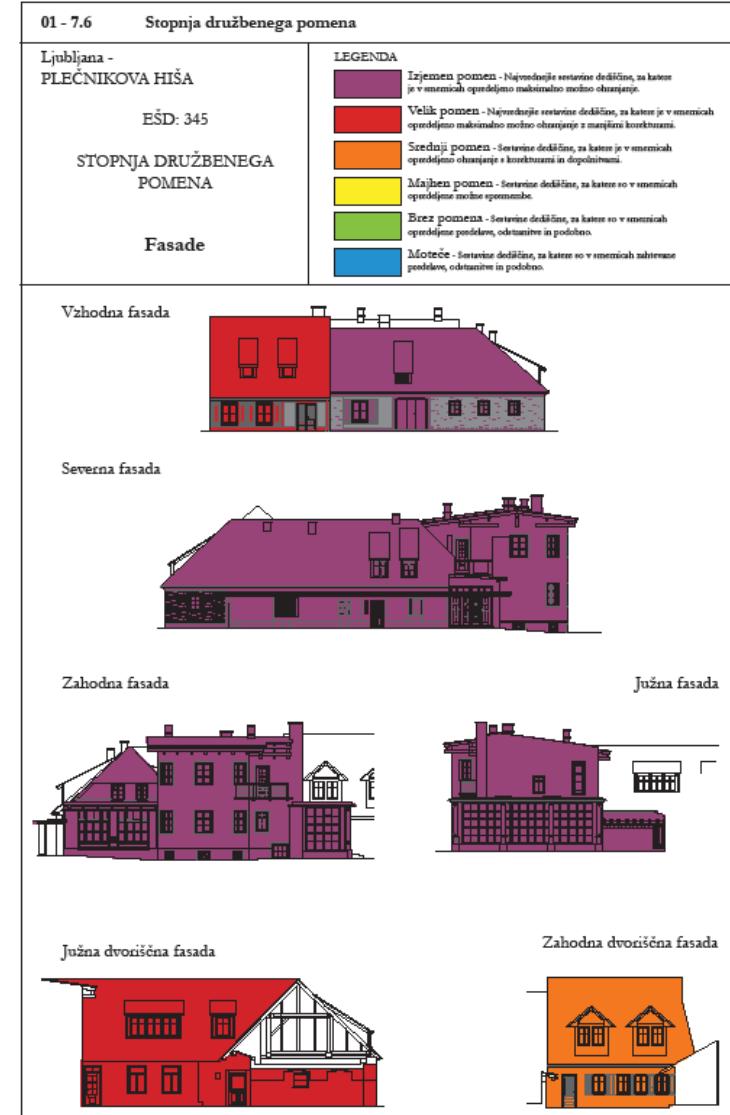
## cultural significance in plan – interior, exterior

Izjemni pomen - Najvrednejše kulturne dediščine, za katere je v smernicah opredeljeno maksimalno možno ohranjanje.
	Velik pomen - Najvrednejše kulturne dediščine, za katere je v smernicah opredeljeno maksimalno možno ohranjanje z manjšimi konsekvensami.
	Srednji pomen - Kulturne dediščine, za katere je v smernicah opredeljeno ohranjanje z konsekvensami in dočinkami.
	Majhen pomen - Kulturne dediščine, za katere so v smernicah opredeljene možne spremembe.
	Brez pomena - Kulturne dediščine, za katere so v smernicah opredeljene podelave, odstranitve in podobno.
	Moteče - Kulturne dediščine, za katere so v smernicah zahtevane podelave, odstranitve in podobno.

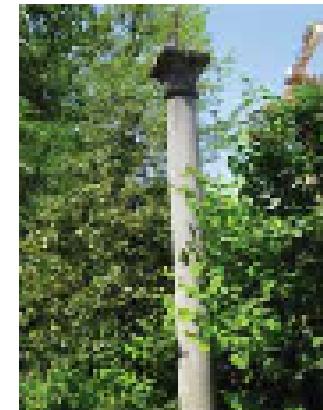
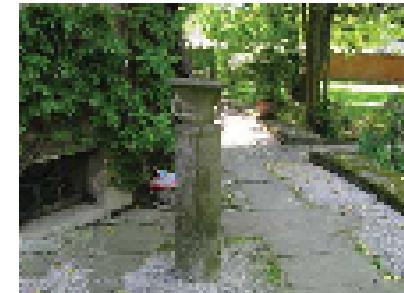
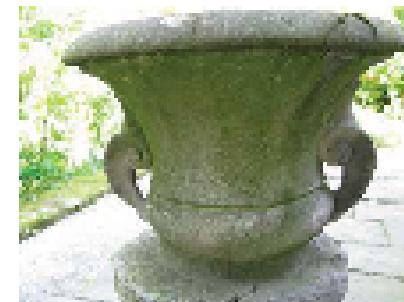
03 - 7	Konservatorsko Restavratorske Tehnologije
03 - 7.3	Kamen, umetni kamen, opeka
7.3.8 Steber v hiši	
<p>5. Steber (S12) – podstavek umivalnika, pritličje, prostor 8 (veža) Dimenzije: višina: cca 0,51 m.</p> <p>Kamnit steber je nameščen pod marmornat umivalnik, vendar ne služi kot podstavek. Steber ni stabilen. V spodnjem delu je opaziti spremembo barve kamnine. Na površini so prisotne nevezane nečistoce.</p> <p><b>POSEG</b> Na kamnitih, opečnatih in betonskih elementih v notranjosti je potrebno opraviti posege odstranjevanja oblog in drugih nečistoč. Trdovratnejše oblage na okenskih okvirjih, portah in tlakih se lahko odstranijo z nizkotlačnim čiščenjem s suhim ledom (pritisek ne sme presegati 2 bar). Na večini elementov je prisotna nevezana nečistota, ki se odstrani mehansko (sirkove in sintetične krtiče, voda, drobno orodje, blagi bazični detergent). Lokalno kjer se na površini pojavljajo madeži rje se uporabi ustrezno topilo.</p>

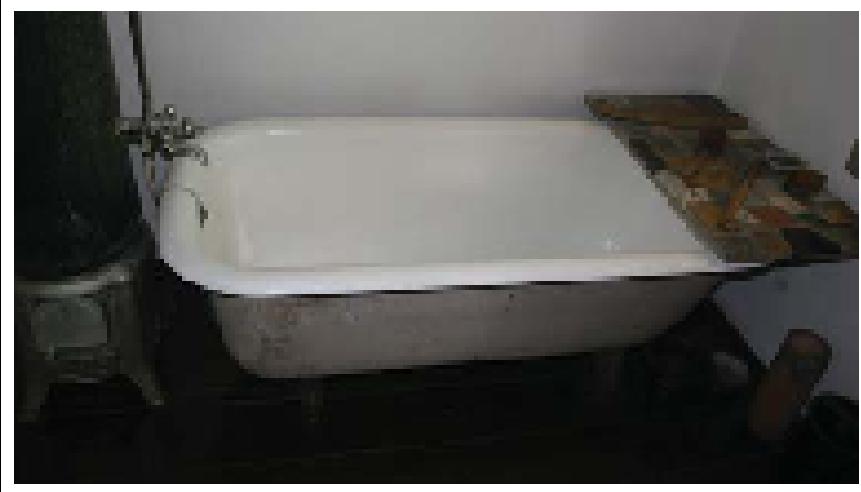
03 - 7	Konservatorsko Restavratorske Tehnologije
03 - 7.5	Kovinski elementi
7.5. Kovinski elementi (del stavbe)	
<b>7.5.23</b> Balkonska ograja, prostor 6, nadstropje STANJE Močna korozija. POSEG (glej str. 136) - mehansko odstranjevanje zje, - površinska zaščita.	
<b>7.5.24 - 25</b> Emajliran umivalnik, prostor 1, nadstropje, prostor 1, pritičje STANJE Odkrušen email, korozija. POSEG (glej str. 136) - mehansko odstranjevanje zje, - renova emaila. Priporoča se, da pipa ne bi več delovala.	
<b>7.5.26</b> Pipa, prostor 10, pritičje STANJE Površinska korozija. POSEG (glej str. 136) - odstranitev korozije, - zaščita površine. Priporoča se, da pipa ne bi več delovala.	
<b>7.5.27</b> Banja, prostor 6, pritičje STANJE Korozija na spodnjem delu. POSEG (glej str. 136) - mehansko odstranjevanje zje, - površinska zaščita.
