# KONSERVATORSKI NAČRT

## Mapa 03

**Ljubljana - Narodna galerija (EŠD 374),**

19\_10KN/ \_\_ , Ljubljana, avgust 2011

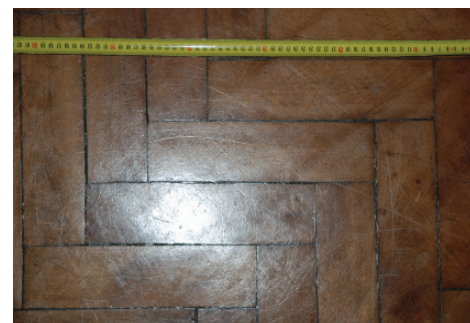
03-7.1.1.22 Parket - ribja kost (290 m2)

Nahaja se v prostorih: P11, P13, P14, P19, M3, M2, M2a, G6, G10 in G11

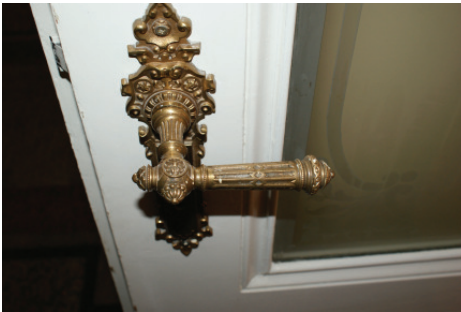
| OPIS | STANJE | POSEG | OZNAČBA |
|---|---|---|---|
| 03-7.5.1.1 Kljuka tip 1 in 1a (6 kompletov) | 03-7.5.1.2 Kljuka tip 2 (14 kompletov) | 03-7.5.1.3 Kljuka tip 3 (6 kompletov) | |

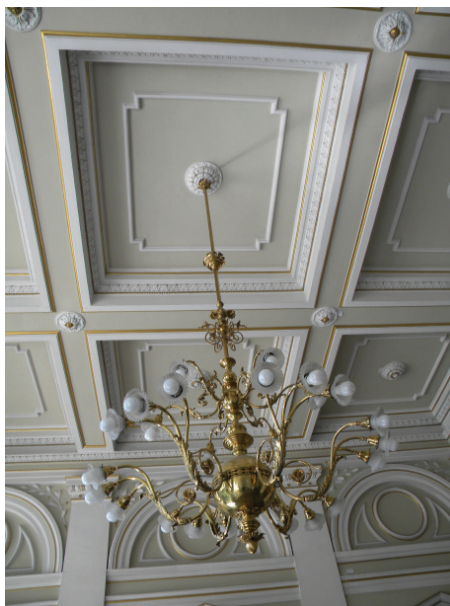
| 03-7 | | KONSERVATORSKO RESTAVRATORSKE TEHNOLOGIJE | | | |
|---|---|---|---|---|---|
| 03-7.5.2.1 Lesteneec veliki | | 03-7.5.2.2 Lesteneec mali | | 03-7.5.2.3 Rešetke | |

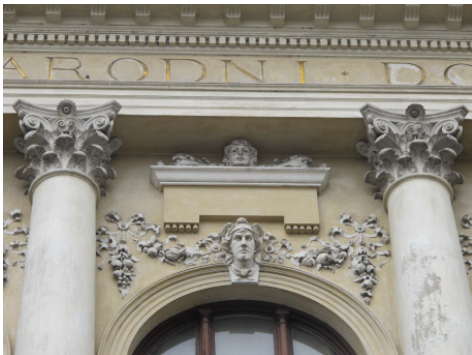
| 03-7 | | KONSERVATORSKO RESTAVRATORSKE TEHNOLOGIJE | | | |
|---|--|---|---|---|--|
| 03-7.7.1.1 Kamnita kapitela nad polkrožnim stebrom (2 kom) | | 03-7.7.1.2 Kamnita stopnjevana kapitela nad stopnjevanim pilastrom (2 kom) | 03-7.7.1.3 Kamnita kapitela nad pilastrom (2 kom) | | |

| 03-7 | | KONSERVATORSKO RESTAVRATORSKE TEHNOLOGIJE | | | |
|---|--|---|---|---|--|
| <div>03-7.7.1 Južna fasada</div> <div>03-7.7.1.1 Kamnita kapitela nad polkrožnim stebrom</div> <div>03-7.7.1.2 Kamnita stopnjevana kapitela nad stopnjevanim pilastrom</div> <div>03-7.7.1.3 Kamnita kapitela nad pilastrom</div> <div>03-7.7.1.4 Polkrožni portali</div> <div>03-7.7.1.5 Dolgi stopnici</div> <div>03-7.7.1.6 Zgornja stopnica iz 3h segmentov/ pragov</div> <div>03-7.7.1.7 Talni zidec</div> <div>03-7.7.1.8 Kamnite stebri na ograji okoli kupole</div> | | Poškodbe:<br><br>* nečistoče in obloge<br>* madeži rje na stikih s kovino<br>* zeleni madeži na stopnicah (zeleni volk od bakrene napisne plošče)<br>* preperel material v stikih<br>* neustrezne domodelacije<br>* odlomljen vogal<br>* manjši odlomi in odkruški<br>* razpoke<br>* površinske poškodbe | * odstranjevanje nečistoč in oblog z nizkotlačnim čiščenjem z mehkim medijem (alusil)<br>* odstranjevanje nečistoč in oblog s kapitelov z vodno paro<br>* mehansko odstranjevanje trdovratnih madežev<br>* odstranjevanje neustreznih domodelacij (predvsem s talnega zidca)<br>* odstranjevanje preperelega materiala iz stikov<br>* lepljenje prelomov<br>* zapolnjevanje stikov<br>* saniranje razpok<br>* domodelacija poškodb<br>* saniranje stikov kamna s kovino<br>* utrjevanje kamna (talni zidec se lušči v plasteh)<br>* nadomeščanje večjih manjkajočih delov kamna z naravnim kamnom (Z fasada del stopnice)<br>* prilagajanje površinske strukture domodelacij<br>* retuša<br>* zaščitni premaz | | |

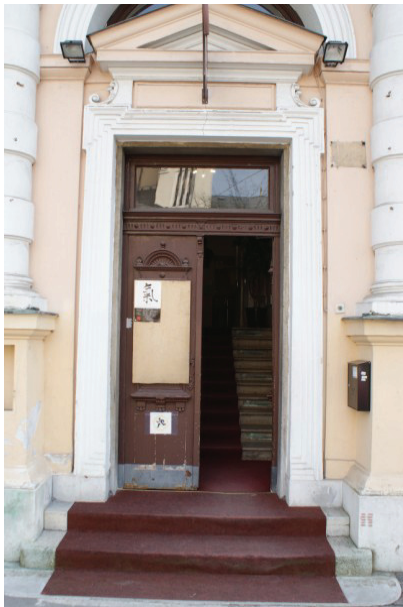
| 03-7 | | KONSERVATORSKO RESTAVRATORSKE TEHNOLOGIJE | | | |
|---|---|---|---|---|--|
| 03-7.7.2.1 Stopnice in 2 kamnita podstavka v portalu (3 kom) | | 03-7.7.2.2 Kamna v obzidju (2 kom) | 03-7.7.2.3 Talni zidec in preklade nad okni (46,9 m2) | | |

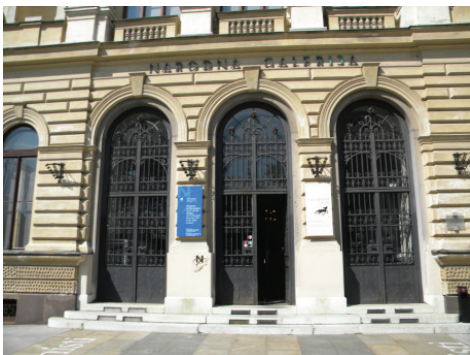
| 03-7 | | KONSERVATORSKO RESTAVRATORSKE TEHNOLOGIJE | | | |
|---|--|---|---|---|--|
| 03-7.9.1.1 Vhodna vrata | | 03-7.9.1.2 Nosilci zastav - veliki | 03-7.9.1.3 Nosilci zastav - mali | | |

| 03-7 | | KONSERVATORSKO RESTAVRATORSKE TEHNOLOGIJE | | | |
|---|--|---|---|---|--|
| <div>03-7.9.1Fasade</div> <div>03-7.9.1.1Vhodna vrata</div> <div>03-7.9.1.2Nosilci zastav - veliki</div> <div>03-7.9.1.3Nosilci zastav – mali</div> <div>03-7.9.1.4Mreže na kletnih oknih</div> <div>03-7.9.1.5Mreže na zračnikih</div> <div>03-7.9.1.6Ograja na strehi</div> <div>03-7.9.1.7Nova ograja ob V in Z fasadi - rekonstrukcija po dokumentaciji</div> <div>03-7.9.1.8Nove špice na strešni ograji - rekonstrukcija po dokumentaciji</div> <div>03-7.9.1.9Novi snegolovi - rekonstrukcija po dokumentaciji</div> | | Vsi kovinski elementi na fasadah so korodirani. Mreže na zračnikih pa so raztrgane ali zamnjane z novimi. | Vsi kovinski elementi se demontirajo, peskajo in zaščitijo z temeljno barvo in pokrivno barvo.<br>Mreže za zračnike se izdelajo na novo po vzoru originalov. | | |

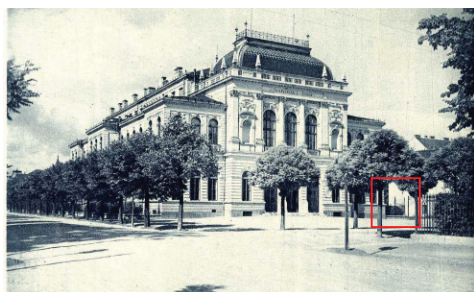
03-7.9.1.7 Nova ograja ob V in Z fasadi - rekonstrukcija po dokumentaciji

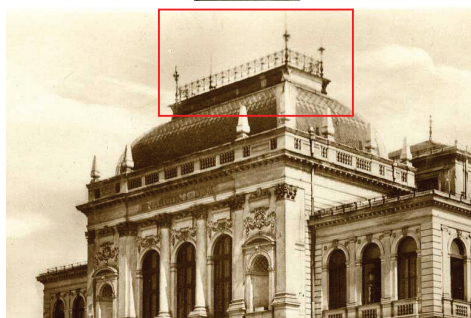
03-7.9.1.8 Nove špice na strešni ograji - rekonstrukcija po dokumentaciji

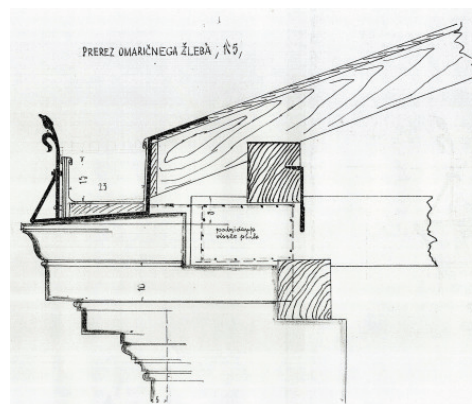
03-7.9.1.9 Novi snegolovi - rekonstrukcija po dokumentaciji
